# ETUDE DES POTENTIALITES URBANISTIQUES ET PATRIMONIALES DE L'ENTITE DE THUIN (Partie I)

## La section de Biesme-sous-Thuin

Décembre 2001

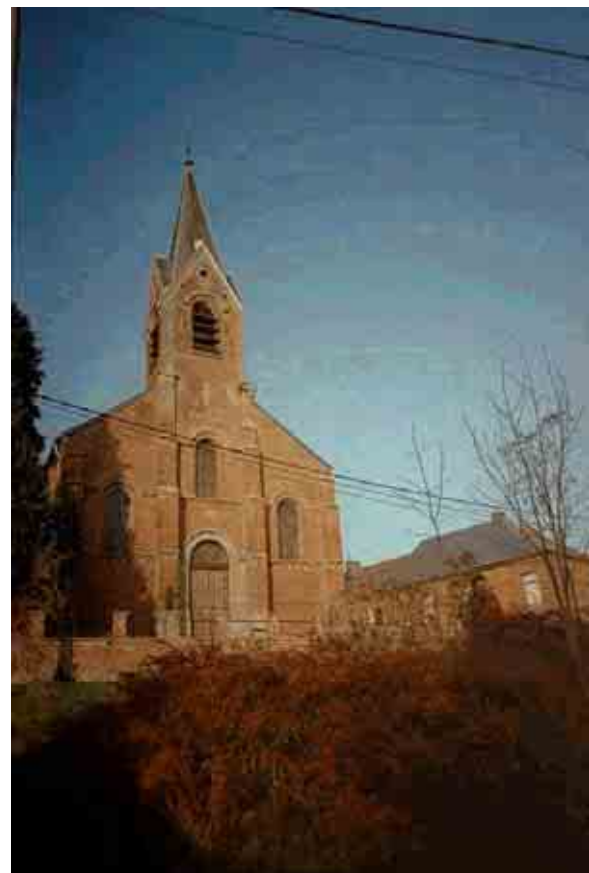
#### 5. Eglise Saint-Martin depuis la rue du Ry Moria.

S'il existait une chapelle depuis la fin du XIIIème siècle, l'église actuelle dédiée à Saint-Martin a été construite en 1864 par l'architecte Simon, de Trazegnies.

Cet édifice en briques et en pierre est repris à l'Inventaire mais n'est pas classé. Il est de style néoroman, c'est-à-dire que l'architecte s'est inspiré des églises romanes médiévales qu'il a remises au goût du jour; cette influence se traduit par la forme générale du bâtiment et par l'emploi de l'arc en plein cintre (en demi-cercle) pour les fenêtres et le portail.

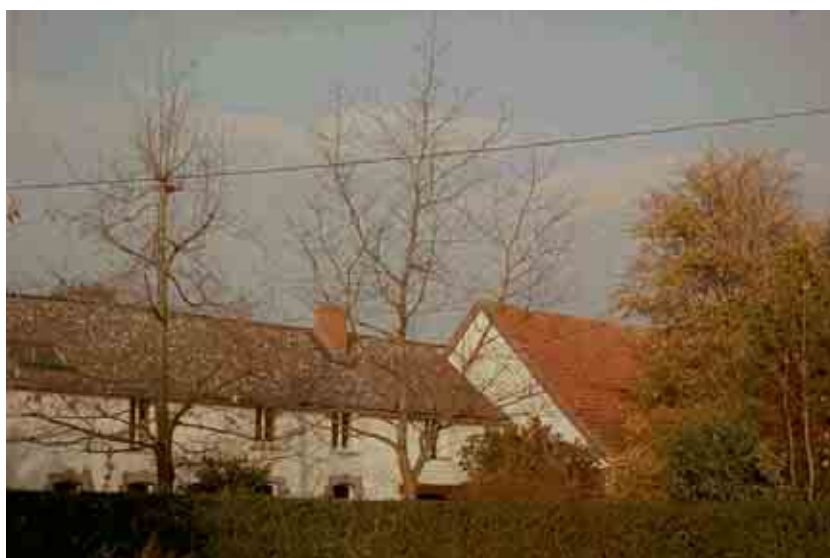
**13. Rue Notre-Dame de Tongres n° 12, ancienne ferme.**

Cette bâtisse basse a gardé sa physionomie ancienne et son revêtement blanc caractéristique des fermes du siècle dernier. Le badigeon clair fait ressortir les encadrements en pierre bleue des fenêtres du rez-de-chaussée. L'ancienne grange, légèrement plus haute, est située dans la continuité du corps de logis. Ce bel ensemble bien préservé date du XVIIIème siècle et est repris à l'Inventaire. Le cadre de verdure souligné de haies bien entretenues met en valeur le tout.

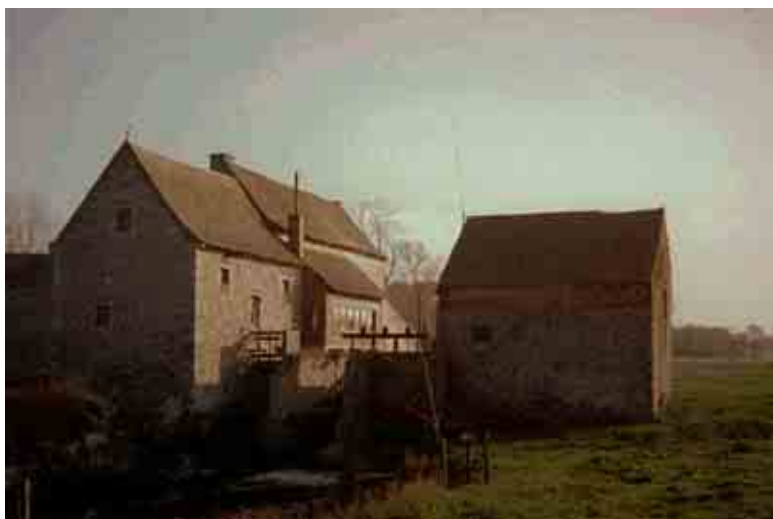
#### **14. Ancien moulin de Biesme.**

Le moulin est vraisemblablement le vestige le plus ancien de Biesme-sous-Thuin : il remonte probablement au XVII<sup>ème</sup> siècle et présente un bel agencement de volumes. Les installations se composaient en fait de deux moulins, l'un à farine (arrêté depuis 1945) et l'autre à tan (qui servait à moudre les écorces de chêne destinées à la préparation des cuirs). Ils étaient reliés par un dispositif de trois vannes toujours existant. L'ensemble figure dans l'Inventaire et est repris dans la publication sur les ouvrages hydrauliques en Wallonie. Témoins de la vie rurale d'autrefois, les moulins constituent une part importante du patrimoine des villages wallons et sont souvent appréciés par la population locale.

*Ce beau bâtiment n'est malheureusement pas mis en valeur car son environnement a été malmené. Des habitants trouvent important d'améliorer les abords de ce site qui incitent à la poésie. Le réaménagement de l'ancienne voie désaffectée serait également un atout indéniable.*

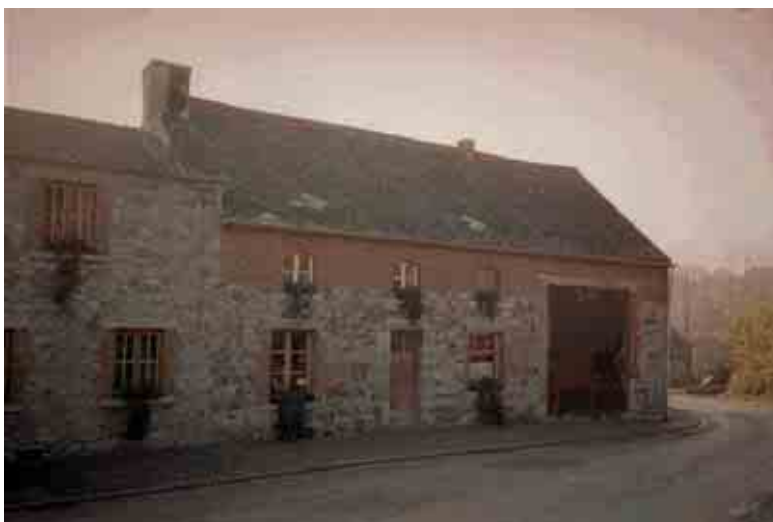
#### **15. Maison basse, à l'angle des rues de Ragnies et du Ry Moria, face à l'église.**

Cette bâtisse présente l'image caractéristique du bâti traditionnel ancien dans les villages avec un rez-de-chaussée construit en moellons vraisemblablement du XVIII<sup>ème</sup> siècle et un petit étage en briques ajouté au XIX<sup>ème</sup> siècle. La fonction rurale est marquée par la présence d'une grande porte charretière donnant accès à une annexe (qui a probablement servi de grange) située dans la continuité du bâtiment. Les bâtiments de ce type étaient souvent couverts d'un badigeon pour homogénéiser la façade.

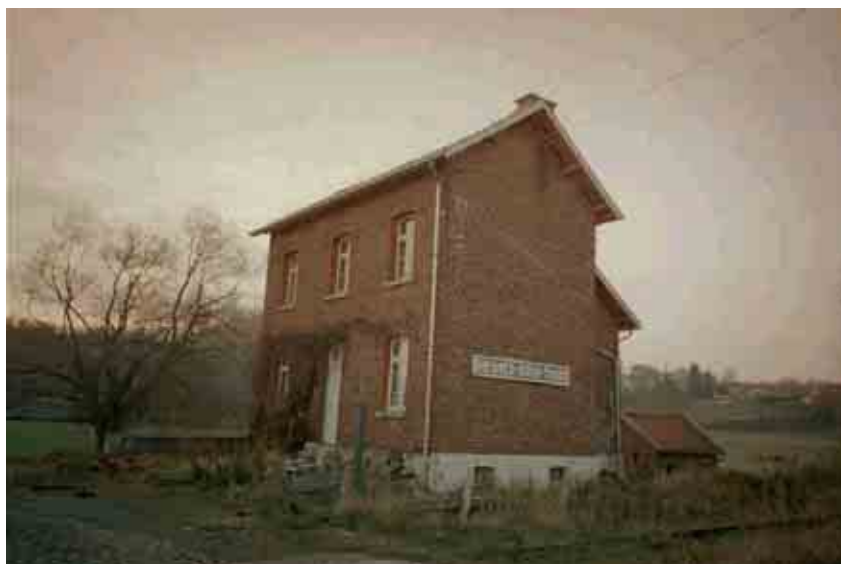
### **18. L'ancienne gare de Biesme.**

Isolée dans la campagne, la gare désaffectée de Biesme est convertie aujourd'hui en habitation. Cet édifice en briques présente la physionomie caractéristique des petites gares rurales de la fin du XIXème siècle, ici dans une version particulièrement modeste. Suite à la désaffectation de nombreuses lignes de chemin de fer, beaucoup de ces petites constructions, témoins de l'épopée industrielle, ont disparu ou sont à l'abandon. D'autres ont connu une destinée plus heureuse, réaffectée en restaurant, musée, local associatif ou, comme ici, en maison privée. Seule la pancarte accolée sur le mur rappelle que cet endroit fut autrefois un point de communication vers le monde extérieur...

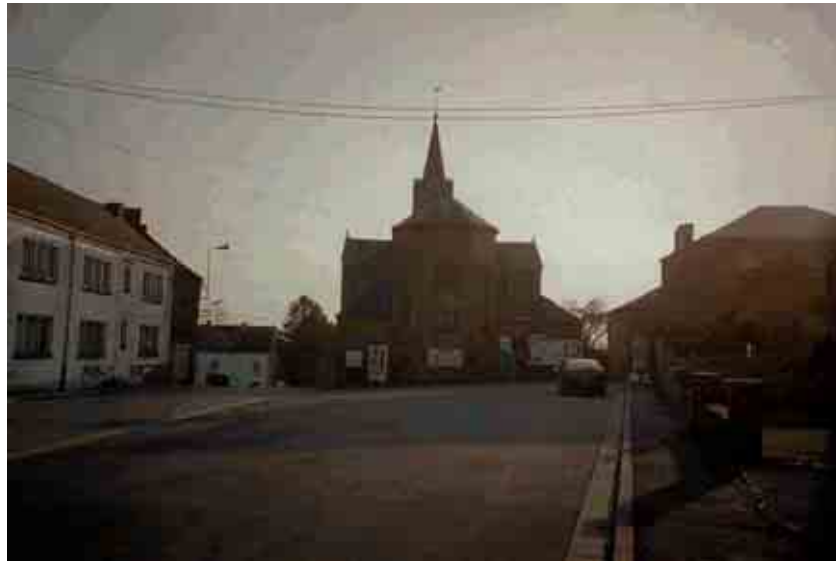
### 1. Eglise et place de Biesme.

Biesme-sous-Thuin, petit noyau d'habitat, possède une place à sa taille. Malheureusement, son revêtement d'asphalte, sa perméabilité totale avec la rue Saint-Martin, la déstructuration des fronts bâtis, l'absence de points de végétation et de mobilier urbain ainsi que le positionnement des panneaux d'affichage et des bulles à verres ne lui donnent pas un air convivial. S'y rencontrer et discuter ne paraît pas agréable.

*Des habitants trouvent cette place impersonnelle, vouée au passage, au parking et à des services qui pourraient être plus discrets (téléphone, affichage, bulles à verre). Ils aimeraient la rendre plus conviviale.*

- l'**aménagement de la place** : sans différenciation de fonctions (y compris avec la rue Saint-Martin qui la longe), sombre par son revêtement d'asphalte continu, sans point de végétation ni mobilier urbain, autre que des panneaux d'affichage, des bulles à verre et une cabine téléphonique, peu esthétiques;
- la **rue Saint-Martin**, dans sa partie longeant la place, qui offre des défauts similaires à celle-ci : asphalte généralisé et trottoirs étroits, peu en rapport avec sa situation (en connexion directe avec la place);
- les **abords déstructurés du moulin** soulignés par des habitants;
- le **développement de la protection des paysages**, potentiel fragile et principal du territoire;
- la **traversée du village par la rue de Biesme** est à améliorer : diminuer la vitesse et améliorer la perception du village.

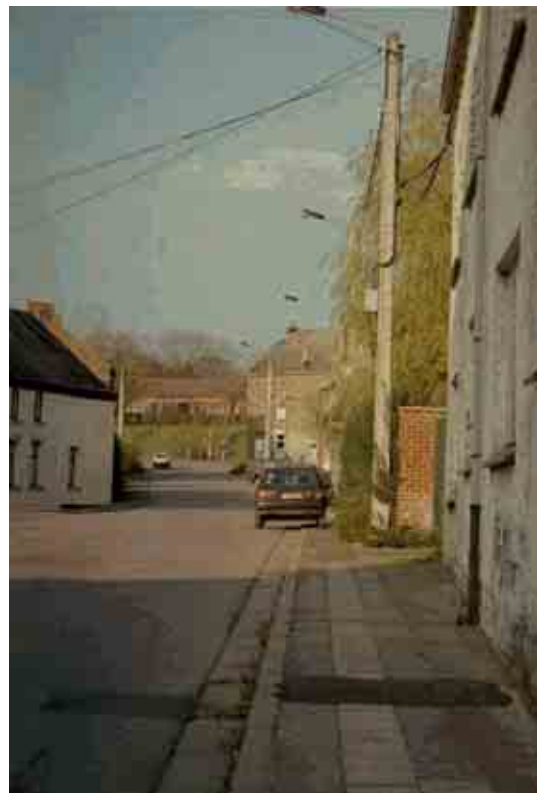
### 2. Rue Saint-Martin, de l'église vers l'école.

Intimement liée à la place, la rue Saint-Martin présente des défauts similaires : ces deux espaces présentent une conception « asphaltage généralisé » sans choix d'un parti d'aménagement.
