ETUDE DES POTENTIALITES URBANISTIQUES ET PATRIMONIALES DE L'ENTITE D'ERQUELINNES (Partie I)

La section de Montignies-Saint-Christophe

Décembre 2001

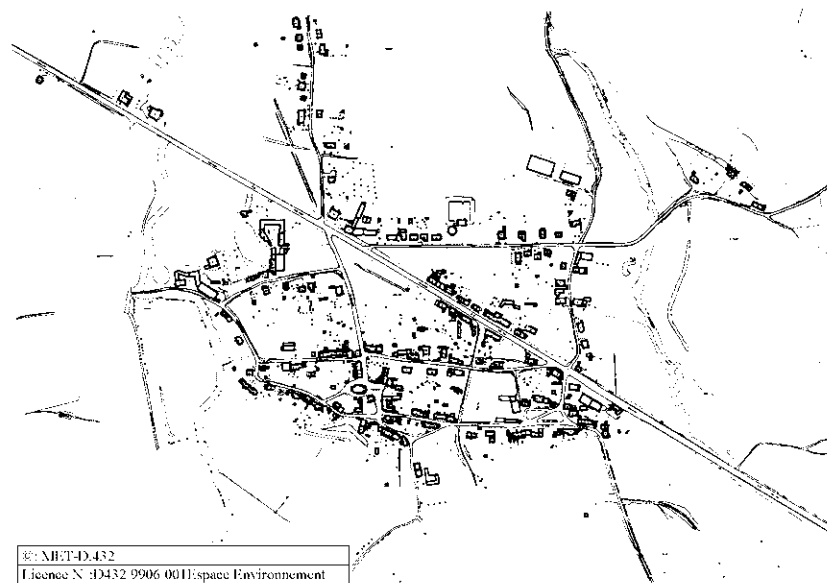
La carte Ferraris nous montre l'extension du noyau villageois à la fin du XVIIIème siècle. Celui-ci est situé à l'est de la Hantes, entre la rivière qui serpente et l'axe rectiligne de la route de Mons.

- La place Herment apparaît dans sa configuration actuelle. L'église présente une orientation est-ouest et l'espace est délimité au sud par un îlot partiellement bâti qui n'existait pas au XVIIIème siècle.
- Les deux artères principales, la rue Baudson au nord et la rue Grande au sud, sont prolongées vers l'est de manière rectiligne, la première aboutissant à la route de Mons, la deuxième rejoignant une nouvelle place, la place Sturbois. Partant de la rue Grande, le chemin du Butia bifurque vers le sud, dégageant un petit îlot partiellement construit.
- Les abords de la route de Mons comportent quelques habitations.

Le bâti dans le centre est resté pratiquement identique. Quelques constructions s'ajoutent le long de la rue du Château ou aux abords de la place Sturbois, notamment sur le front ouest de celle-ci. La densification la plus nette est celle de la route de Mons et surtout d'un nouveau quartier au nord de cette artère. Toutefois, on n'observe pas une dispersion du centre comme à Bersillies.

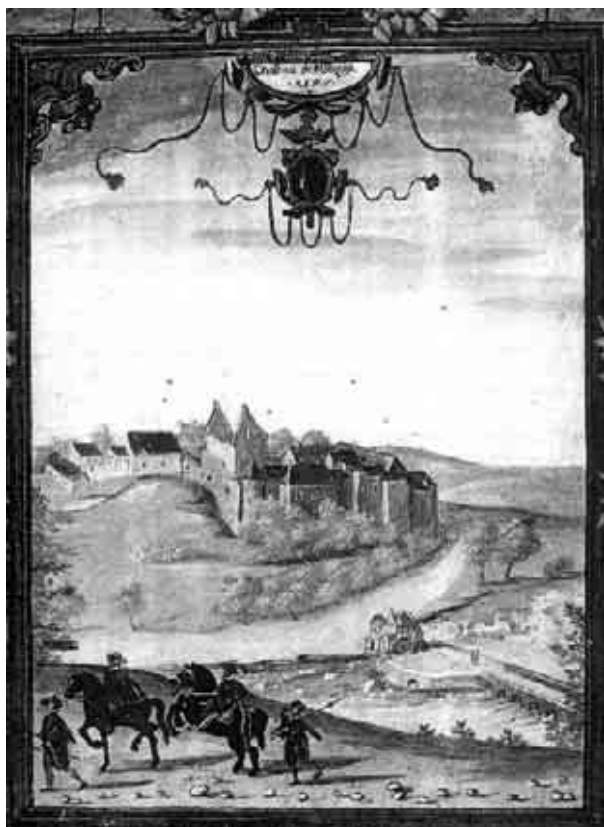
Album de Croÿ Montignies-Saint-Christophe à la fin du XVIème siècle

- Une vue du village (à droite) montre la Hantes à l'avant-plan enjambée par le pont à quatre arches (il en comporte treize) bordé par le moulin. Un chemin sinueux rejoint le sommet de la colline où sont situés à droite l'église surmontée d'une flèche d'ardoises et à gauche le château en ruines. Celui-ci est présenté comme une simple maison de taille importante dont ne subsistent que les pignons en briques auxquels est accolée une tourelle coiffée d'une poivrière. Noyées dans la verdure, un ensemble de petites chaumières s'étagent sur les versants.

- Une vue plus détaillée du château (à gauche) le représente, surplombant le pont et le moulin dont on distingue la roue hydraulique, comme un ensemble de constructions en briques agencées en quadrilatère jouxtant les hauts pignons du bâtiment en ruines. A l'arrière, une série de bâtiments dans un matériau plus clair (badigeon blanc ?) figure vraisemblablement la ferme castrale.

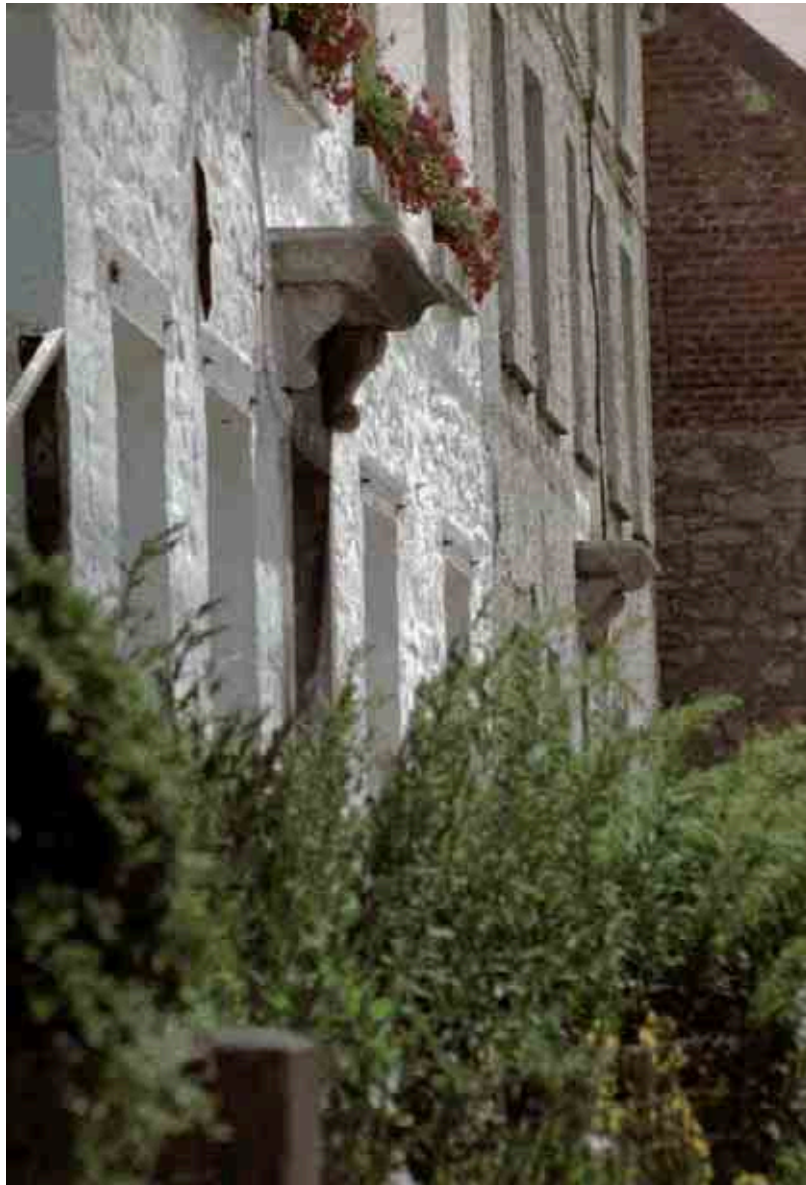
1. Rue Grande n^{os} 45-46.

Le noyau bâti de Montignies-Saint-Christophe possède un grand intérêt patrimonial et un charme indéniable. Outre des points forts comme le pont dit « romain » et son site naturel exceptionnel, le château et son imposante ferme castrale, cet intérêt réside aussi dans l'ambiance homogène des rues et des places. Les principales modifications urbaines ont eu lieu avant le milieu du XIX^{ème} siècle, ce qui a permis la préservation d'une grande partie du bâti historique. La rue Grande est l'artère la plus remarquable : ici, deux façades dont les portes d'entrée sont monumentalisées par de petites corniches en pierre, dont les larmiers (parties plates) sont soutenus par d'élégantes consoles de style néoclassique.

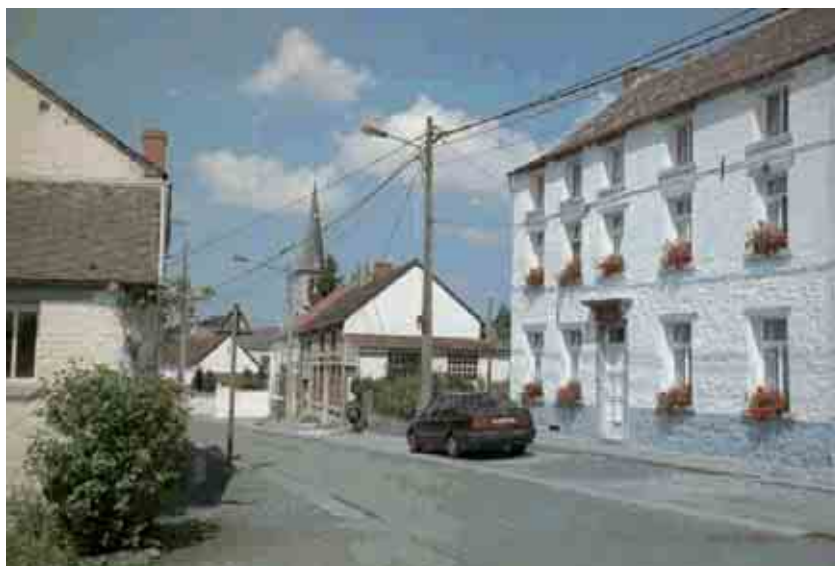
2. Rue Grande.

Le bâti de la rue Grande remonte en grande partie à la fin du XVIIIème siècle. A droite, la maison (n^{os} 45-46), datée de 1856 (inscription au-dessus de la porte d'entrée), présente une façade de style néoclassique. Elle comporte cinq travées régulières et trois niveaux de hauteur décroissante qui sont séparés par des bandeaux horizontaux en pierre. Elle est mise en valeur par un beau badigeon clair et particulièrement bien entretenue. Elle est reprise à l'Inventaire.

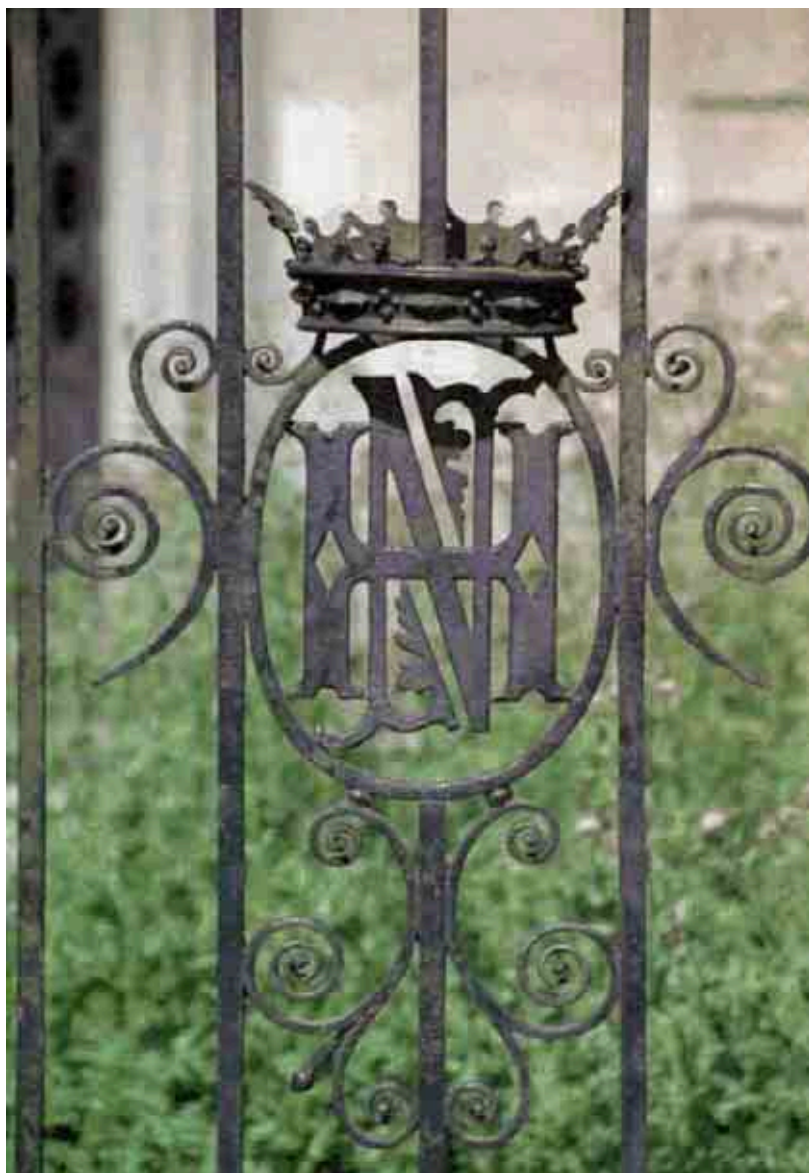
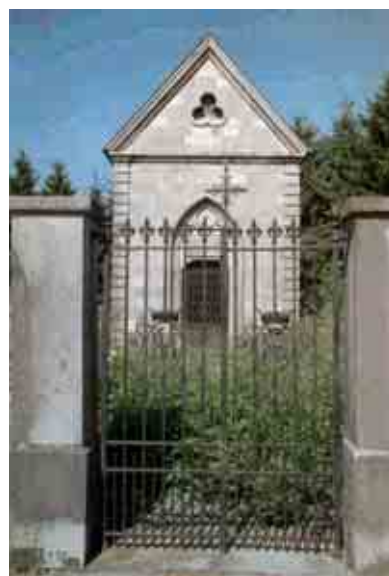
8. Chapelle funéraire - Détail de la grille d'entrée.

Derrière l'église, au milieu d'un jardin clôturé, s'élève une petite chapelle funéraire soigneusement construite en pierres bien taillées. Le portail en forme d'arc brisé et la fenêtre à trois lobes dans le fronton sont caractéristiques du style néogothique. La présence de cette chapelle rappelle l'époque où les cimetières étaient aménagés autour des églises, ce qui a été interdit à la fin du XVIIIème siècle.

La grille d'entrée en fer forgé est d'un travail remarquable. Deux monogrammes composés des initiales H et N. sont surmontés d'une couronne et entourés de fins motifs en courbes.

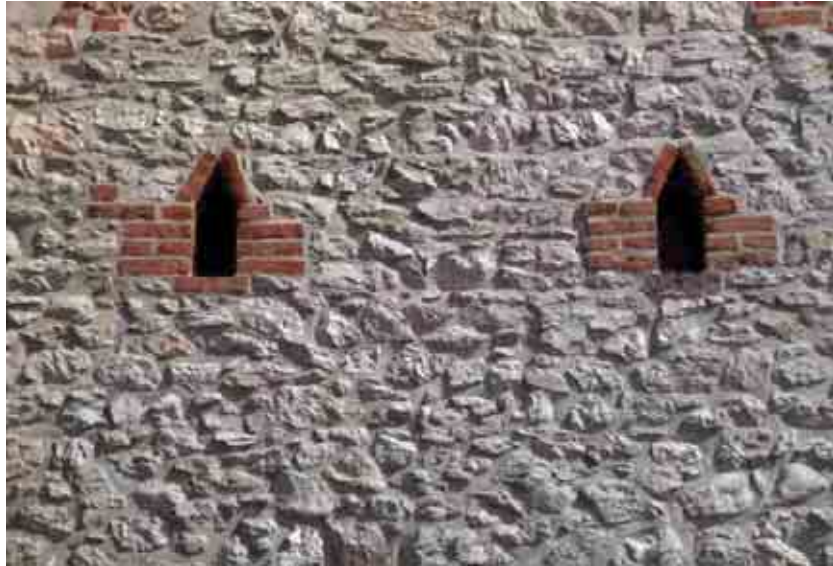
9. Façade en moellons place Herment.

Jeu de petites ouvertures en briques se détachant dans la paroi brute d'un mur en moellons.

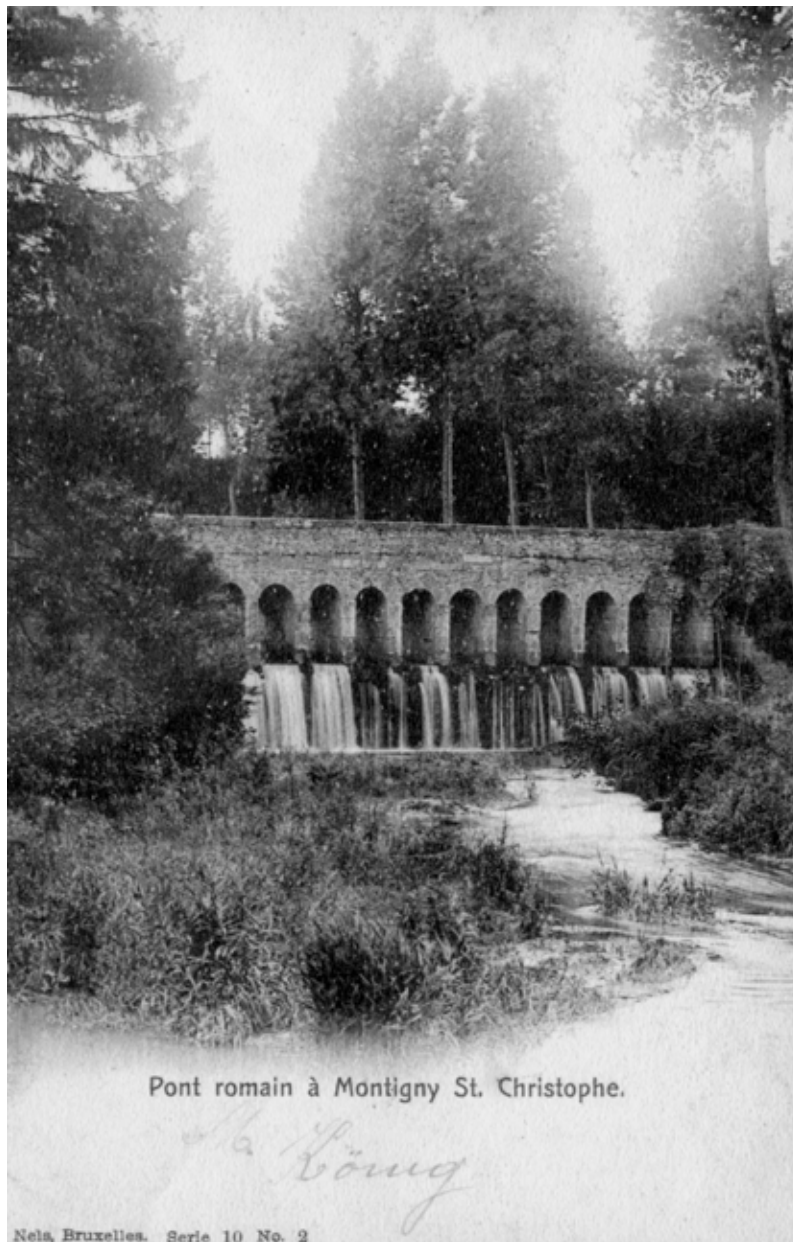
13. Le « pont romain » vers 1900. (Ancienne carte postale - Coll. Crédit Communal).

**Le « pont romain »
restauré
(Photo M. Godeau).**

Le pont légendaire fait la renommée de Montignies-Saint-Christophe. Son ancienneté l'a fait remonter aux âges romains mais des archéologues ont contesté cette datation ancienne pour situer plutôt sa construction à la fin du moyen-âge. Son architecture est remarquable : treize arches voûtées en plein cintre sur une longueur de 25 mètres. Elle est rehaussée par la qualité du paysage encore intact. Une belle restauration met l'ensemble en valeur. Celui-ci est classé à la fois comme monument et comme site (cours du ruisseau et alentours).

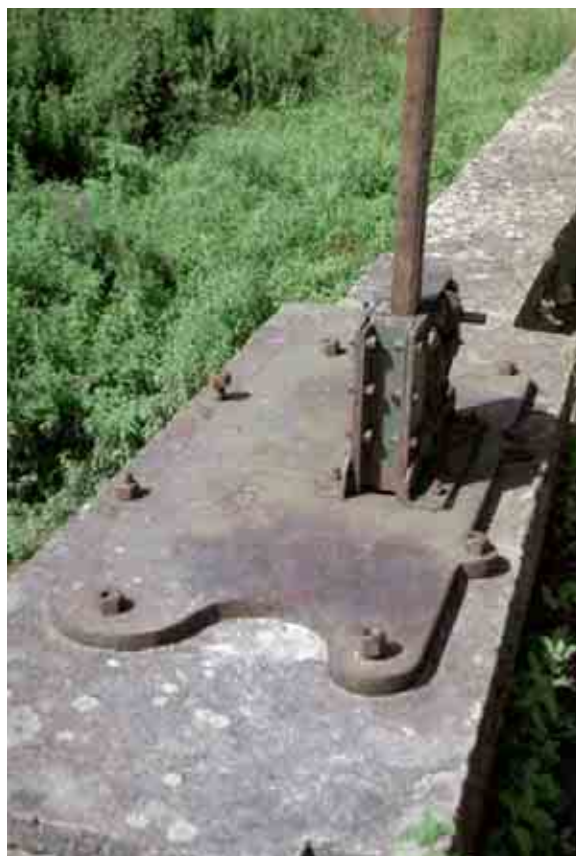
15. Ancien mécanisme du pont-barrage.

Ce dispositif est lié vraisemblablement à l'ancienne fonction de barrage jouée par le pont. Celui-ci permettait de détourner la rivière de son lit naturel pour créer une réserve d'eau en amont destinée à l'alimentation du moulin. Un système de treize vannes dans les arches servait à la régulation de l'eau (voir l'étude sur *Les ouvrages hydrauliques en Wallonie*).

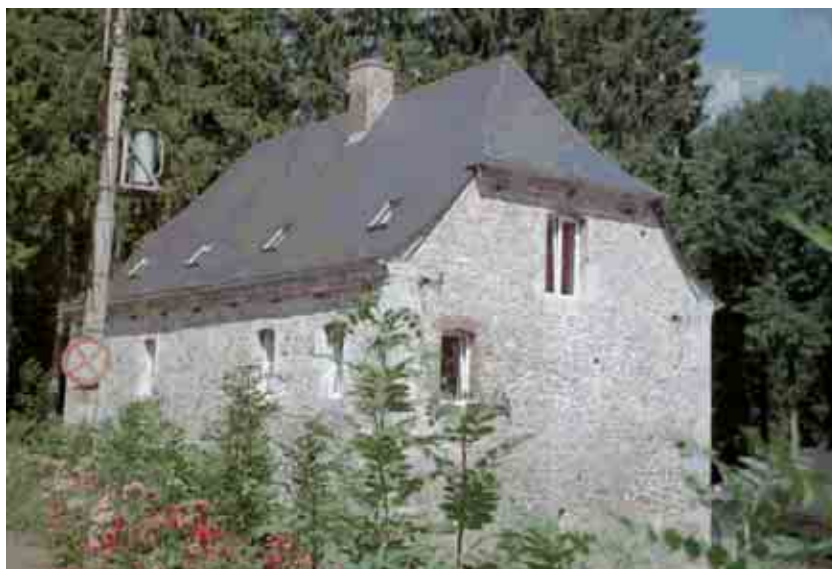
16. Ferme du Moulin - rue du Pont romain n°107.

Bel exemple d'architecture toute en moellons et pierres taillées de la deuxième moitié du XVIIIème siècle émergeant d'un beau cadre de verdure. Le bâtiment est repris à l'Inventaire et mériterait le classement (pastille).

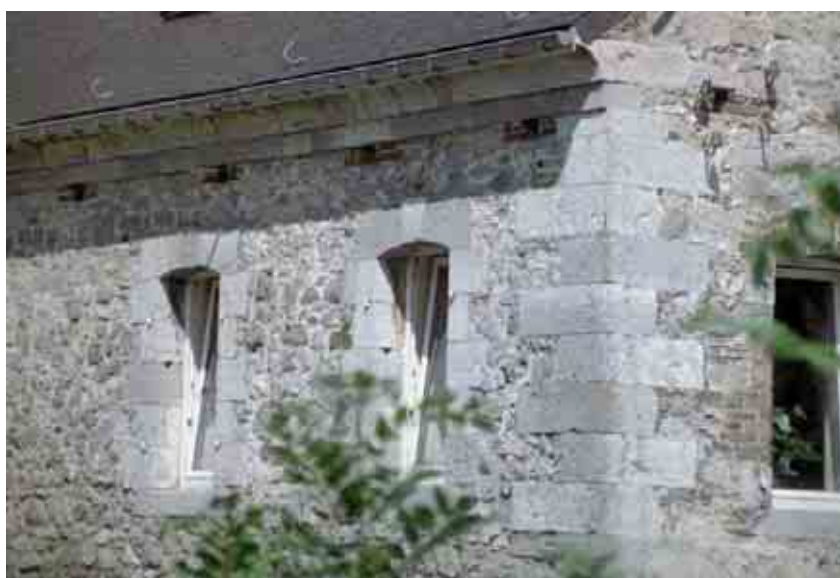
17. Détail d'un angle du bâtiment.

Cette photo fait ressortir la qualité du travail de la pierre et son agencement caractéristique pour solidifier l'angle que l'on appelle « en harpe » (les blocs sont mis alternativement dans un sens puis dans un autre). L'édifice possède une corniche profilée également en pierre.

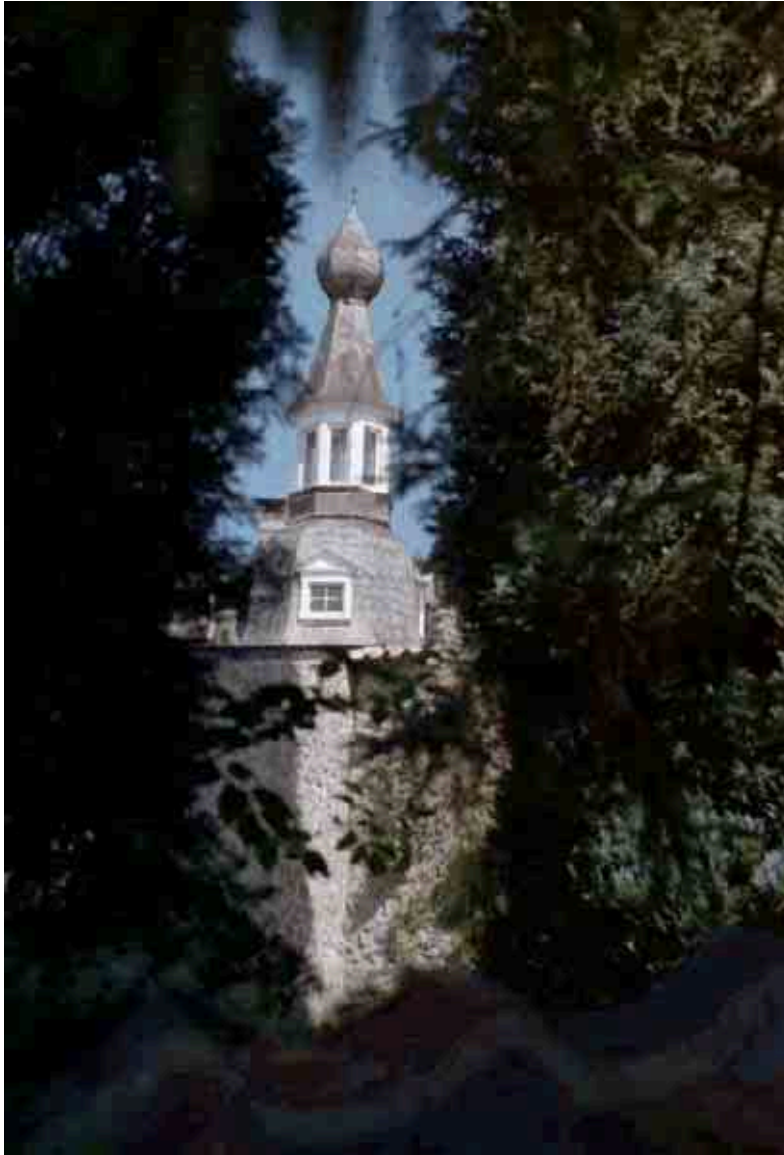
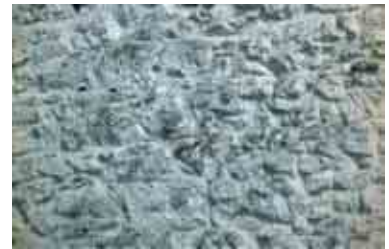
18. Clocheton du château et murs de soutènement en moellons.

En se promenant le long de la rue du Château, on saisit à travers les arbres quelques points de vue sur le château. Si les seigneurs de Montigny sont connus depuis le XI^{ème} siècle, il ne reste que peu de traces du château ancestral deux fois reconstruit en 1804 et après 1918. Les vestiges les plus anciens sont les courtines en moellons de grès et calcaire (visibles dans la partie inférieure de la photo) transformées en murs de soutènement épousant le relief en pente. Ils sont repris à l'Inventaire et mériteraient le classement (pastille). Le haut clocheton terminé en bulbe appartient au château du XX^{ème} siècle.

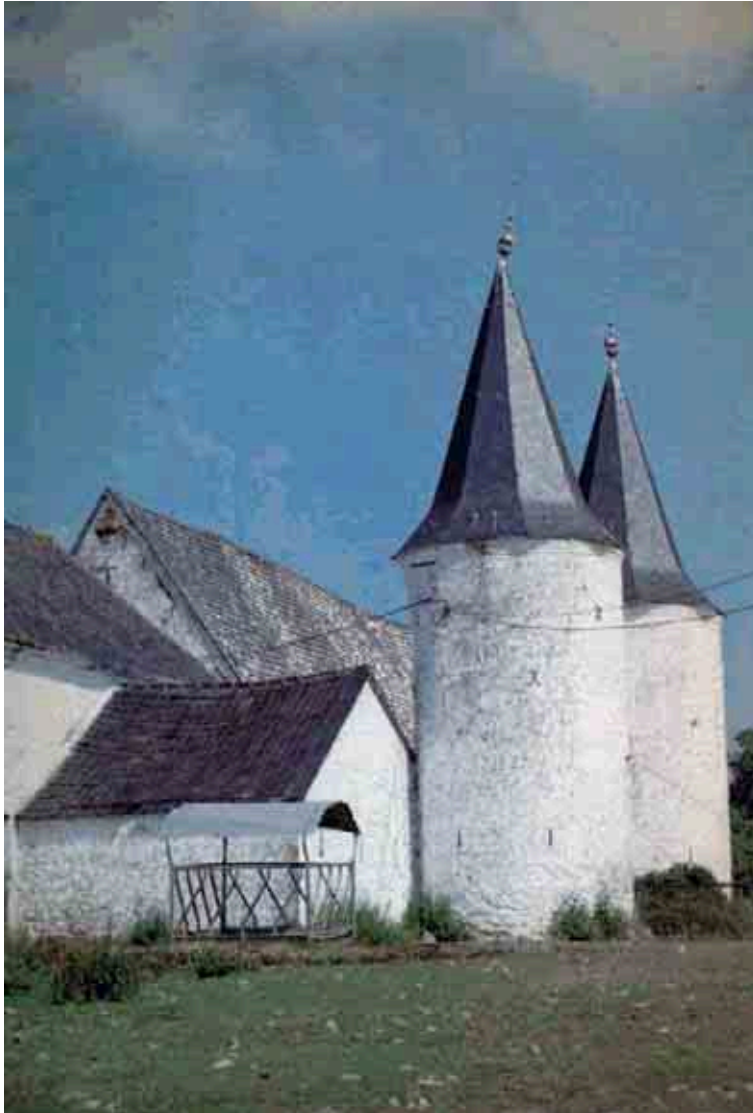
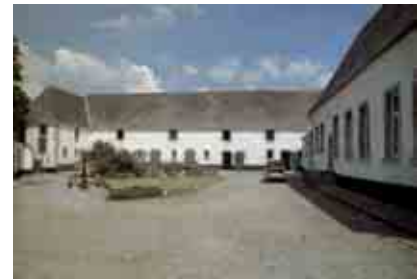
23. Ferme du Château.

Le long de la route de Mons, on aperçoit les volumes blanchis et les majestueuses tours de la ferme du Château. Comme le corps de logis, celles-ci datent du XVIIème siècle et semblent monter la garde à l'entrée de la propriété agricole. Elles sont percées d'une série de petites archères qui accentuent le caractère défensif. Le logis, les tours et écuries sont classés depuis 1972.

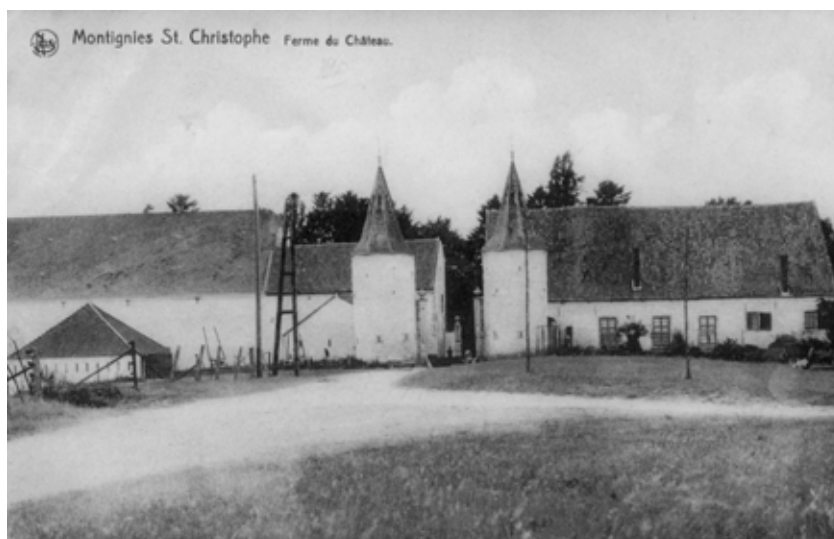
24. La ferme du Château en 1900
(Ancienne carte postale - Coll. Crédit communal).

La comparaison entre la vue ancienne et celle d'aujourd'hui montre que l'aspect général de la ferme est resté le même depuis le début du XXème siècle. On remarque toutefois quelques modifications dans les percements de la façade extérieure du corps de logis.

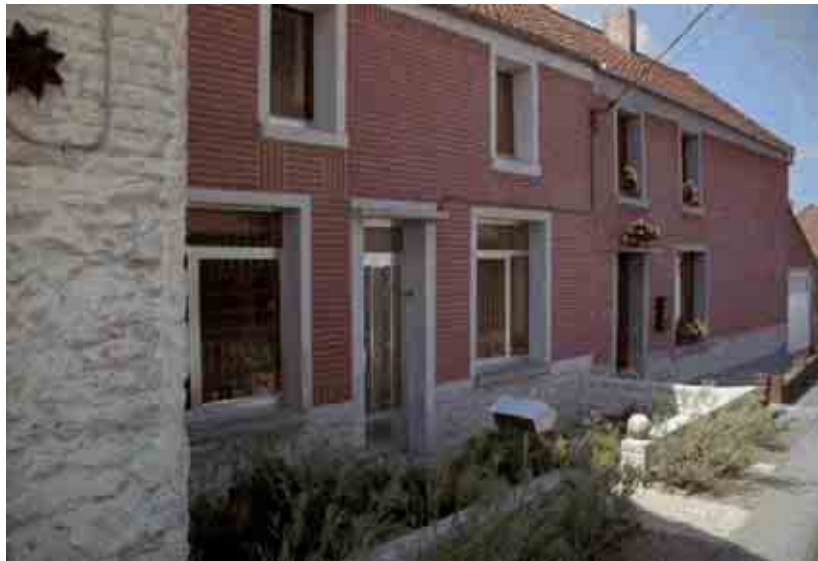
1. Briques de façade.

Cet édifice a la typologie basse et allongée des bâtisses anciennes mais la façade d'origine est remplacée par un nouveau parement de briques. Cette méthode de rénovation n'est pas adéquate puisqu'elle entraîne la perte de l'authenticité du patrimoine. Elle n'a pas encore fait trop de ravage dans l'entité, comme malheureusement ailleurs. Il importe toutefois de sensibiliser les propriétaires non informés et pourtant soucieux de l'entretien de leur habitation, comme on le voit ici. De même, le choix de l'aluminium pour les châssis n'est pas conforme à l'image ancienne, n'est pas écologique et la plupart des modèles sont une hérésie thermique.

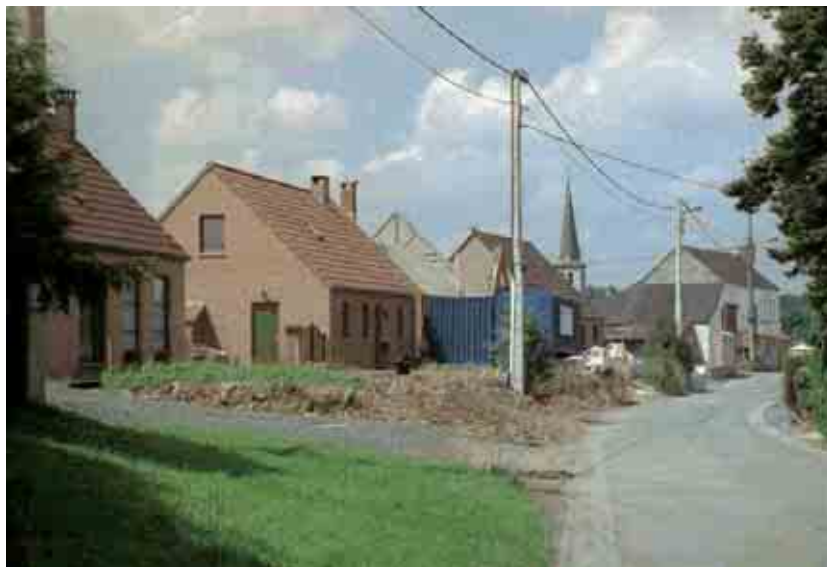
2. Lotissement.

Les lotissements insérés dans les noyaux anciens posent des problèmes architecturaux et urbanistiques. Le respect de certaines caractéristiques architecturales est nécessaire pour ne pas rompre la continuité du bâti historique, ici principalement en moellons et blanchi. Néanmoins, les volumes des maisons restent compacts et ne sont pas brisés par des lucarnes type « fermette flamande ».

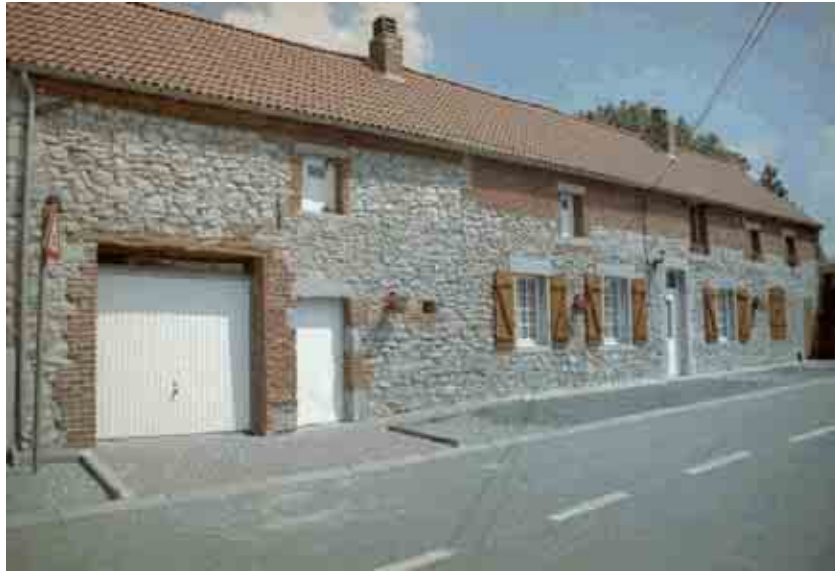
3. Problématique de la perte des badigeons.

Ce bâtiment en moellons et briques est repris à l'Inventaire. Le rez-de-chaussée (partie droite) date de la fin du XVIII^{ème} siècle et le reste a été ultérieurement modifié (étage et porte garage). La façade était autrefois couverte d'un badigeon blanc qui, outre le fait qu'il permettait de camoufler les transformations, était plus conforme à l'image ancienne dominante du village. Comme le sablage de la façade, le remplacement de volets en bois part d'une bonne volonté des propriétaires de mettre en valeur leur habitation mais le type choisi ne correspond pas au modèle ancien.

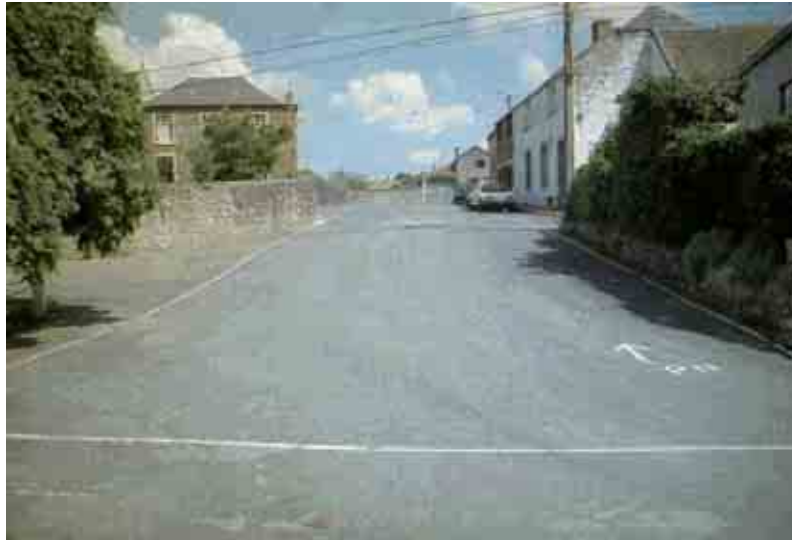
5. Place Herment.

La place Herment joue un rôle important au coeur du village puisqu'elle est utilisée pour la balle-pelote. Pourtant, elle ne donne pas l'impression d'une place mais plutôt celle d'une route, surtout dans sa partie est. L'asphalte, par son état et son aspect, ne reflète en rien la qualité patrimoniale du noyau villageois. Dans le cadre d'une politique touristique, il semble indispensable, même avec des moyens modestes, d'améliorer les traitements et revêtements de sol qui doivent toutefois rester compatibles avec son usage sportif.

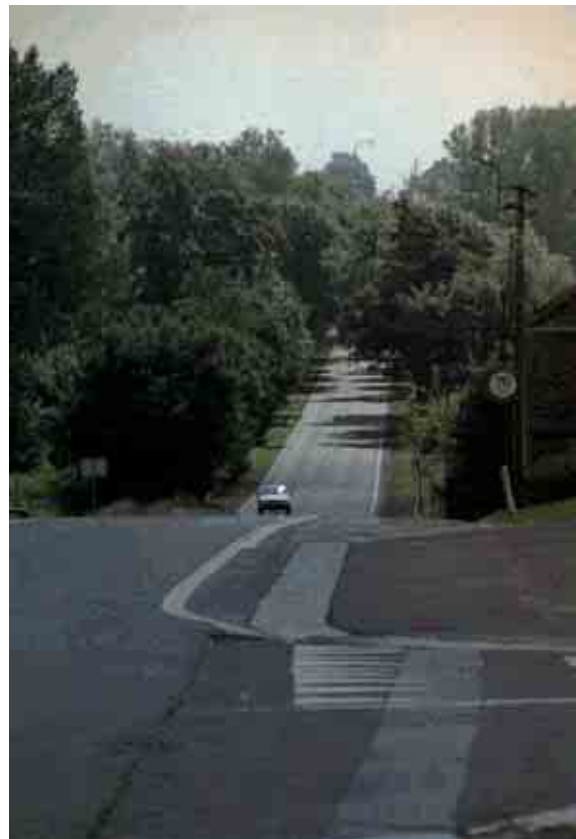
6. Route de Mons, vers Beaumont.

Longeant plusieurs sections d'Erquelinnes, la route de Mons est un important axe de drainage pour la vie locale. Malheureusement, comme beaucoup de voiries de transit, elle n'offre pas que des qualités. L'augmentation du trafic et de la vitesse des véhicules, y compris aux abords des villages, rend cette voirie dangereuse pour les usagers lents - piétons ou cyclistes - comme pour les véhicules motorisés.

Cette vue montre spécifiquement un « effet de toboggan » engendré par le relief et situé dans une longue ligne droite, ce qui incite l'automobiliste à accélérer.

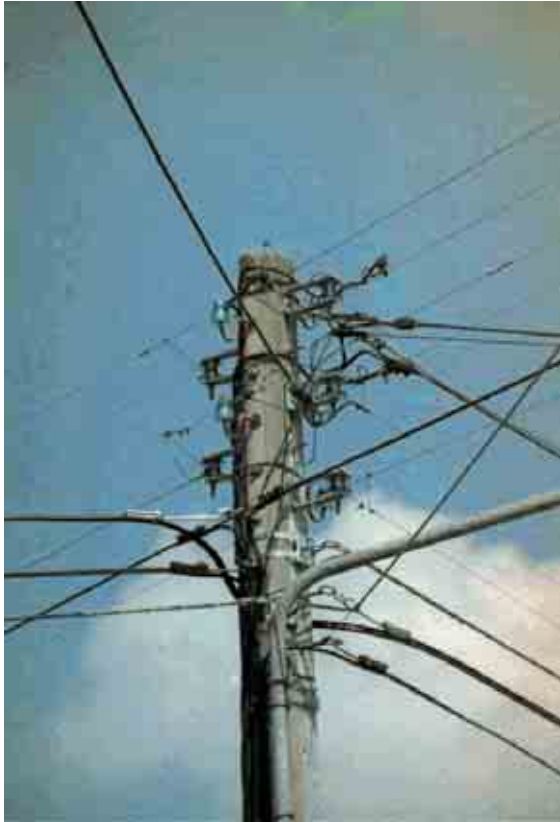
7. Poteau électrique - place Sturbois.

Les réseaux électriques aériens sont une véritable plaie dans les noyaux bâtis. Souvent très denses, ils sont inesthétiques et gâchent des bâtiments de qualité, des perspectives ou plus simplement l'esthétique de l'espace urbain qui les abrite. En France, de gros efforts sont consentis pour enterrer les câbles.
